Erosión por Cavitación de las Camisas de Cilindro Húmedas

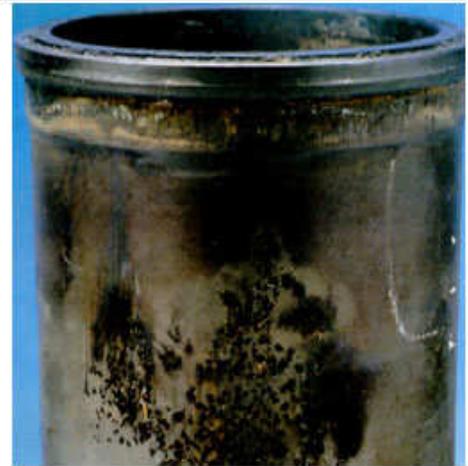
El grado, tamaño, forma y distribución de las áreas erosionadas pueden variar de motor a motor y aún entre camisas del mismo motor. Las zonas afectadas suelen ser bandas verticales, alineadas con la cara de empuje del pistón, o áreas por arriba de los sellos de caucho. Las picaduras pueden llegar a perforar la pared del cilindro, permitiendo el paso de refrigerante y aceite.

La erosión por cavitación es causada por el exceso de vibración armónica del motor, que lleva a la rápida formación e implosión de pequeñas burbujas de vapor entre el refrigerante y la pared de la camisa, produciendo un efecto erosivo sobre su superficie. A medida que el pistón se desplaza dentro del cilindro provoca vibración, especialmente durante la fase de expansión y sobre el lado de empuje de la camisa. Podría decirse que la pared de la camisa en contacto con el refrigerante se acerca y aparta rápidamente de éste. Durante este proceso se forman diminutas burbujas de vapor que cuando implosionan o colapsan violentamente producen ondas de choque

(implosión es lo opuesto a explosión). Se ha calculado que la temperatura en el sitio de la implosión puede superar los 10,000 °F y las presiones exceder las 10,000 psi.

Figura 1. Zona erosionada por cavitación

No se ha encontrado un material dentro de los límites razonables de costo, que evite totalmente la erosión por cavitación. Las camisas FP Diesel, Goetze y AE cumplen o exceden las especificaciones de equipo original y al igual que ellas pueden estar expuestas a cavitación, para evitarla o reducirla deben seguirse siempre las recomendaciones del fabricante del motor. En muchos casos esto se logra reduciendo las vibraciones armónicas que la causan, por ejemplo: controlando que la inyección esté de acuerdo a las especificaciones del fabricante, la velocidad del motor sea gobernada según los datos del fabricante y su control funcione apropiadamente. También debe asegurarse el correcto ajuste de las pestañas o cejas de las camisas en sus recesos y áreas perimetrales correspondientes, así como su ajuste vertical. Figura 1. Zona erosionada por cavitación.

Los fabricantes de motores pueden especificar aditivos para el refrigerante llamados SCA (por sus siglas en inglés: aditivos suplementarios para refrigerante). Estos aditivos forman una capa protectora, sobre la camisa de cilindro expuesta al contacto con el refrigerante, que ayuda a reducir el daño por cavitación. Con el tiempo se reduce la concentración de los aditivos SCA en el sistema, por lo tanto se hace necesario seguir las recomendaciones para mantenerlos en los niveles adecuados. De esta forma brindarán:

Siempre deben seguirse las recomendaciones del fabricante del motor acerca de los refrigerantes recomendados, sus bases, los aditivos, los filtros de refrigerante y su período de recambio.

La integridad y limpieza del sistema de refrigeración, la temperatura y la presión de operación, son factores primordiales para prolongar la duración de las camisas y del motor en general.
